H314

# Pilona Dalia

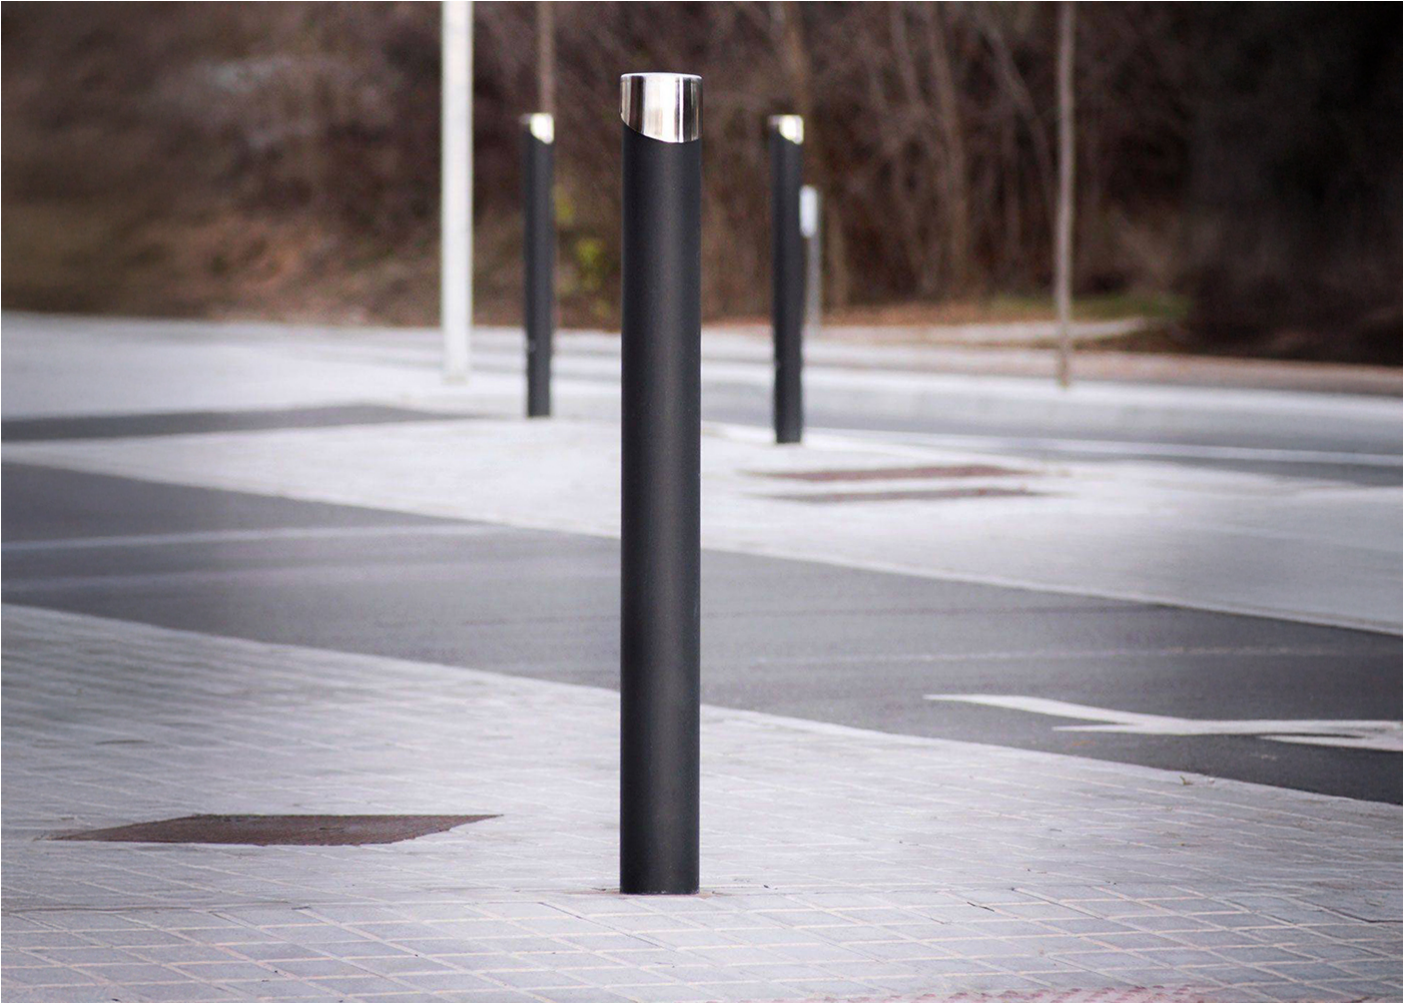
**Pilona Dalia**, fabricada en acero con tratamiento Ferrus, proceso protector del hierro que garantiza una óptima resistencia a la corrosión. El tratamiento Ferrus se compone de tres capas que se aplican después de limpiar toda la suciedad y las impurezas mediante granallado y consiste en un zincado, seguido de una capa de imprimación epoxi y un último recubrimiento de pintura poliéster color negro forja. Parte superior con embellecedor de acero inoxidable.

**Anclaje recomendado:** Base empotrable y varillas de rea con hormigón.
